LAUDO TÉCNICO ELÉTRICO

Nome da Unidade: Escola Laertsan

Localidade: Terra de Areia – RS

Data: 31/03/2026

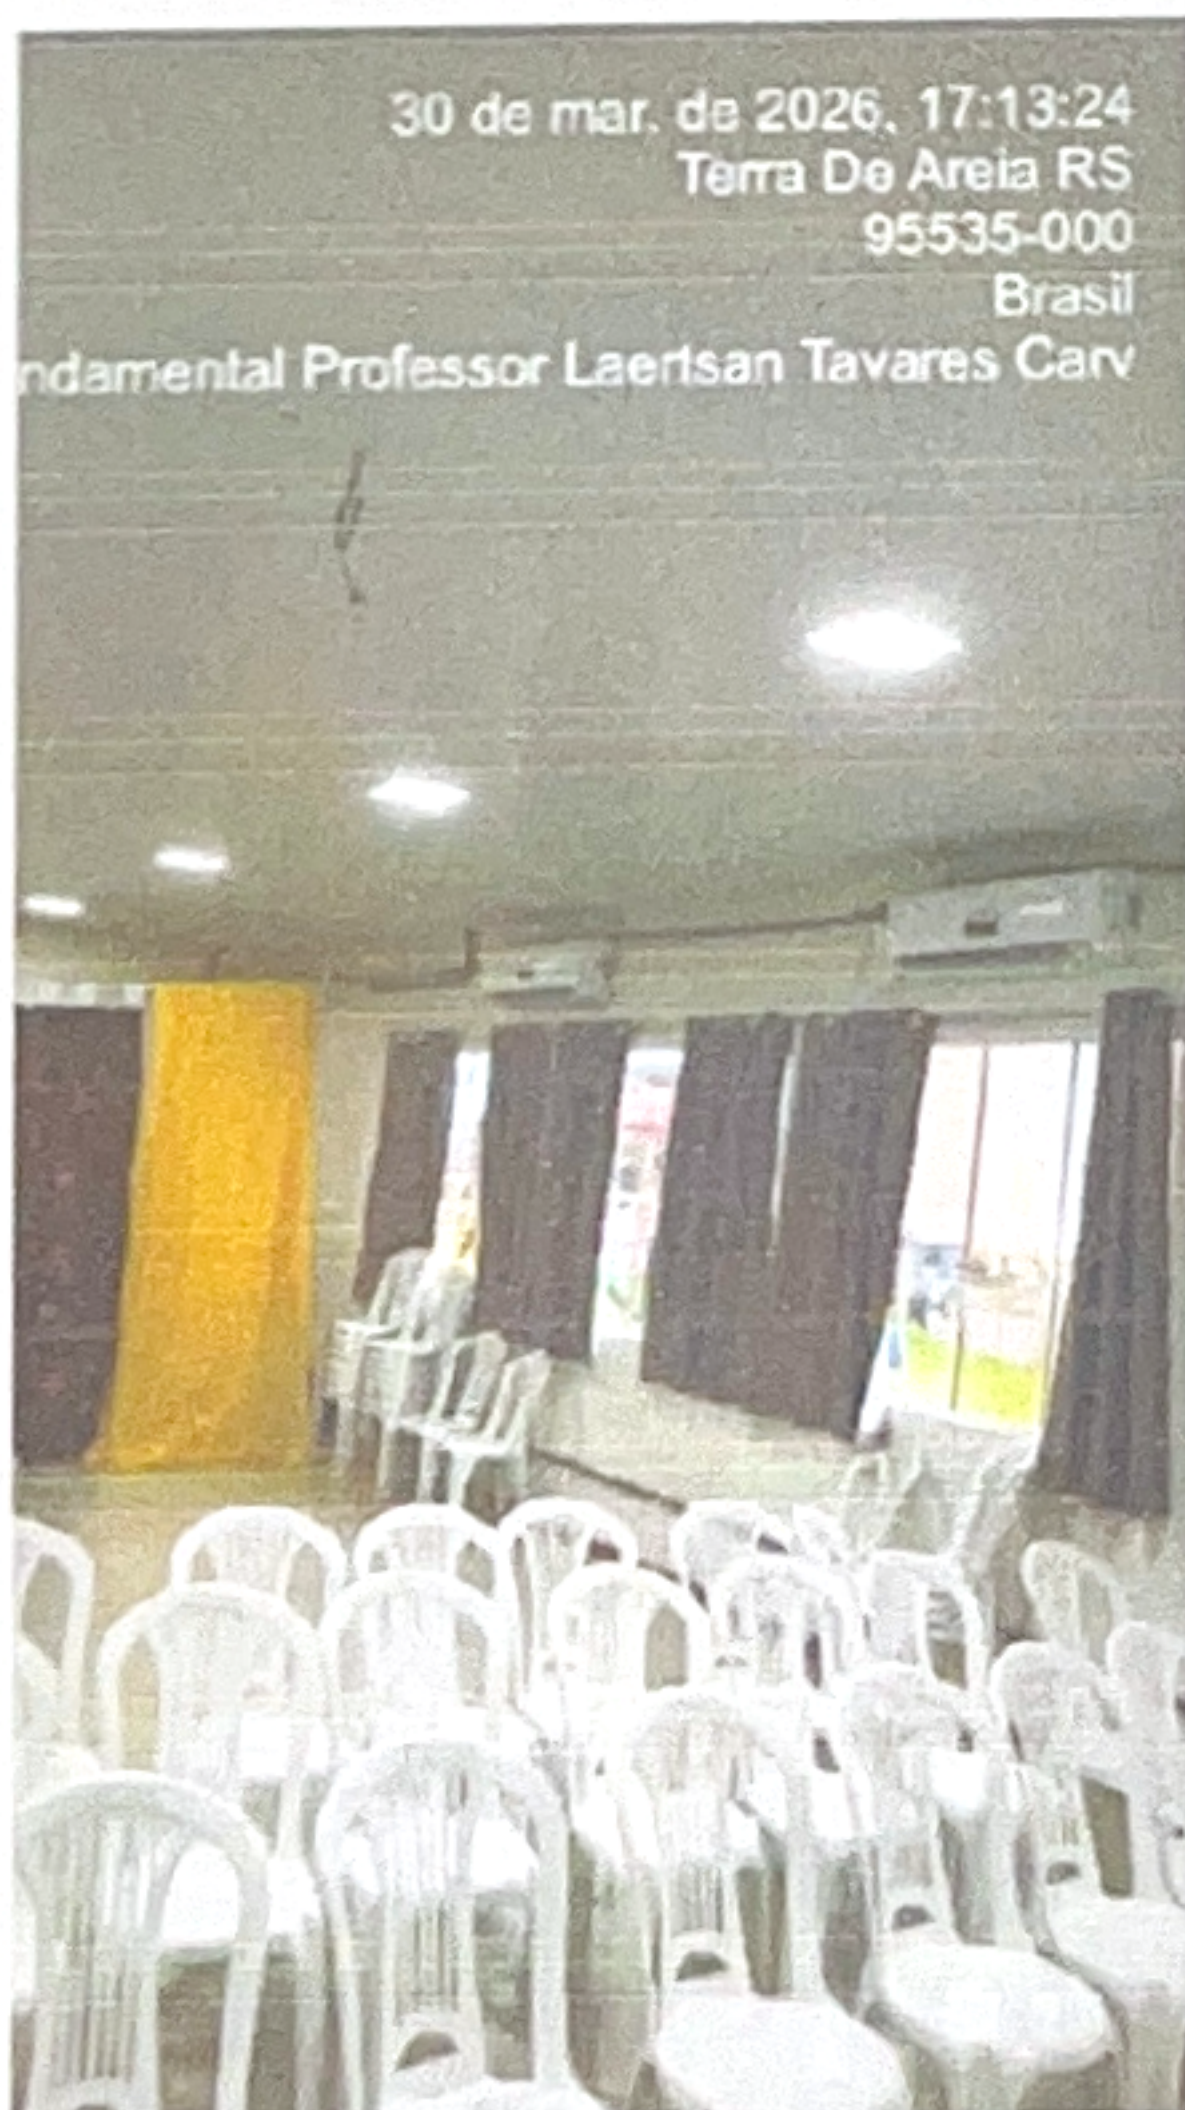
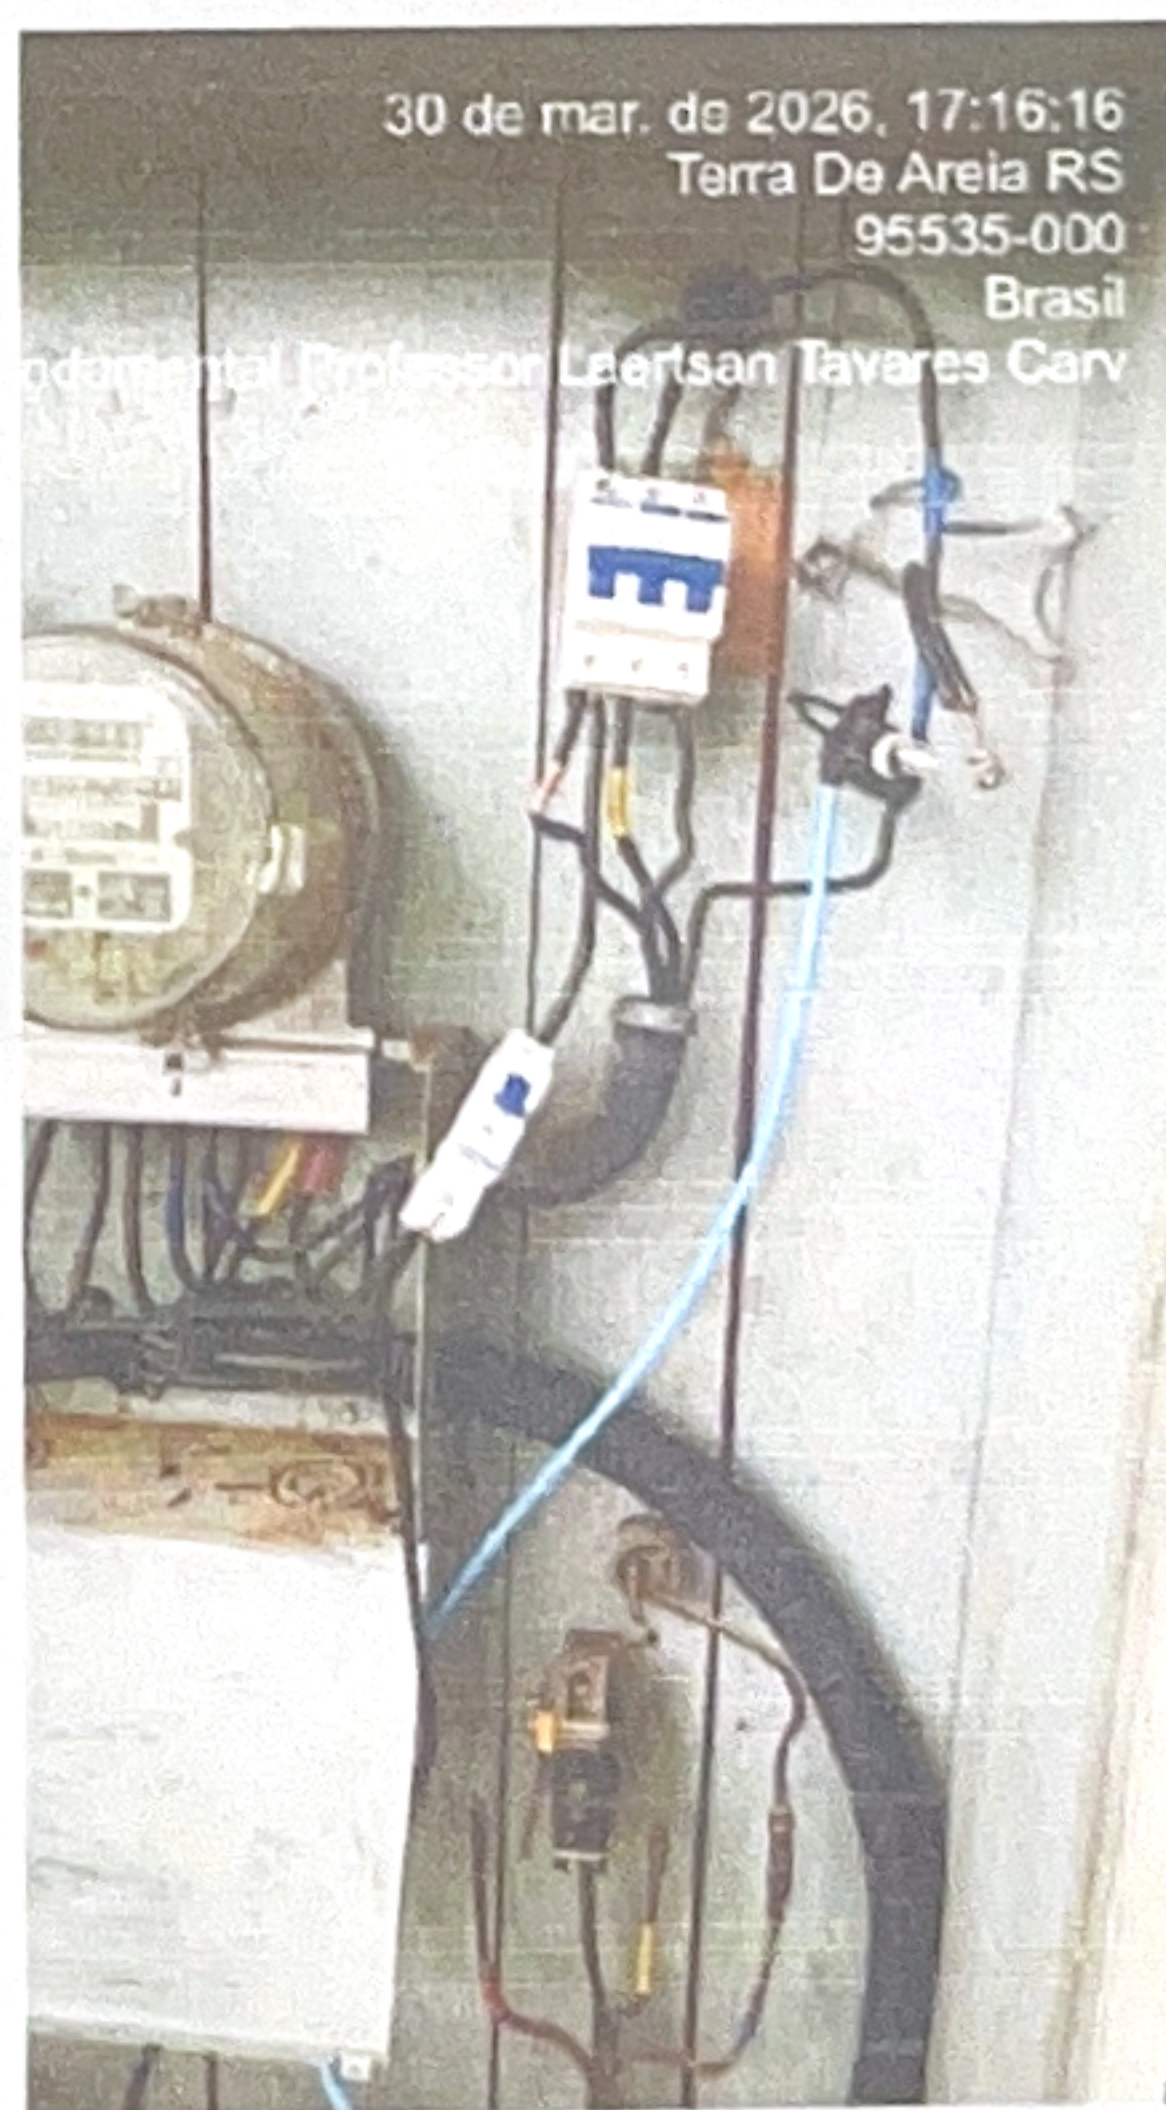
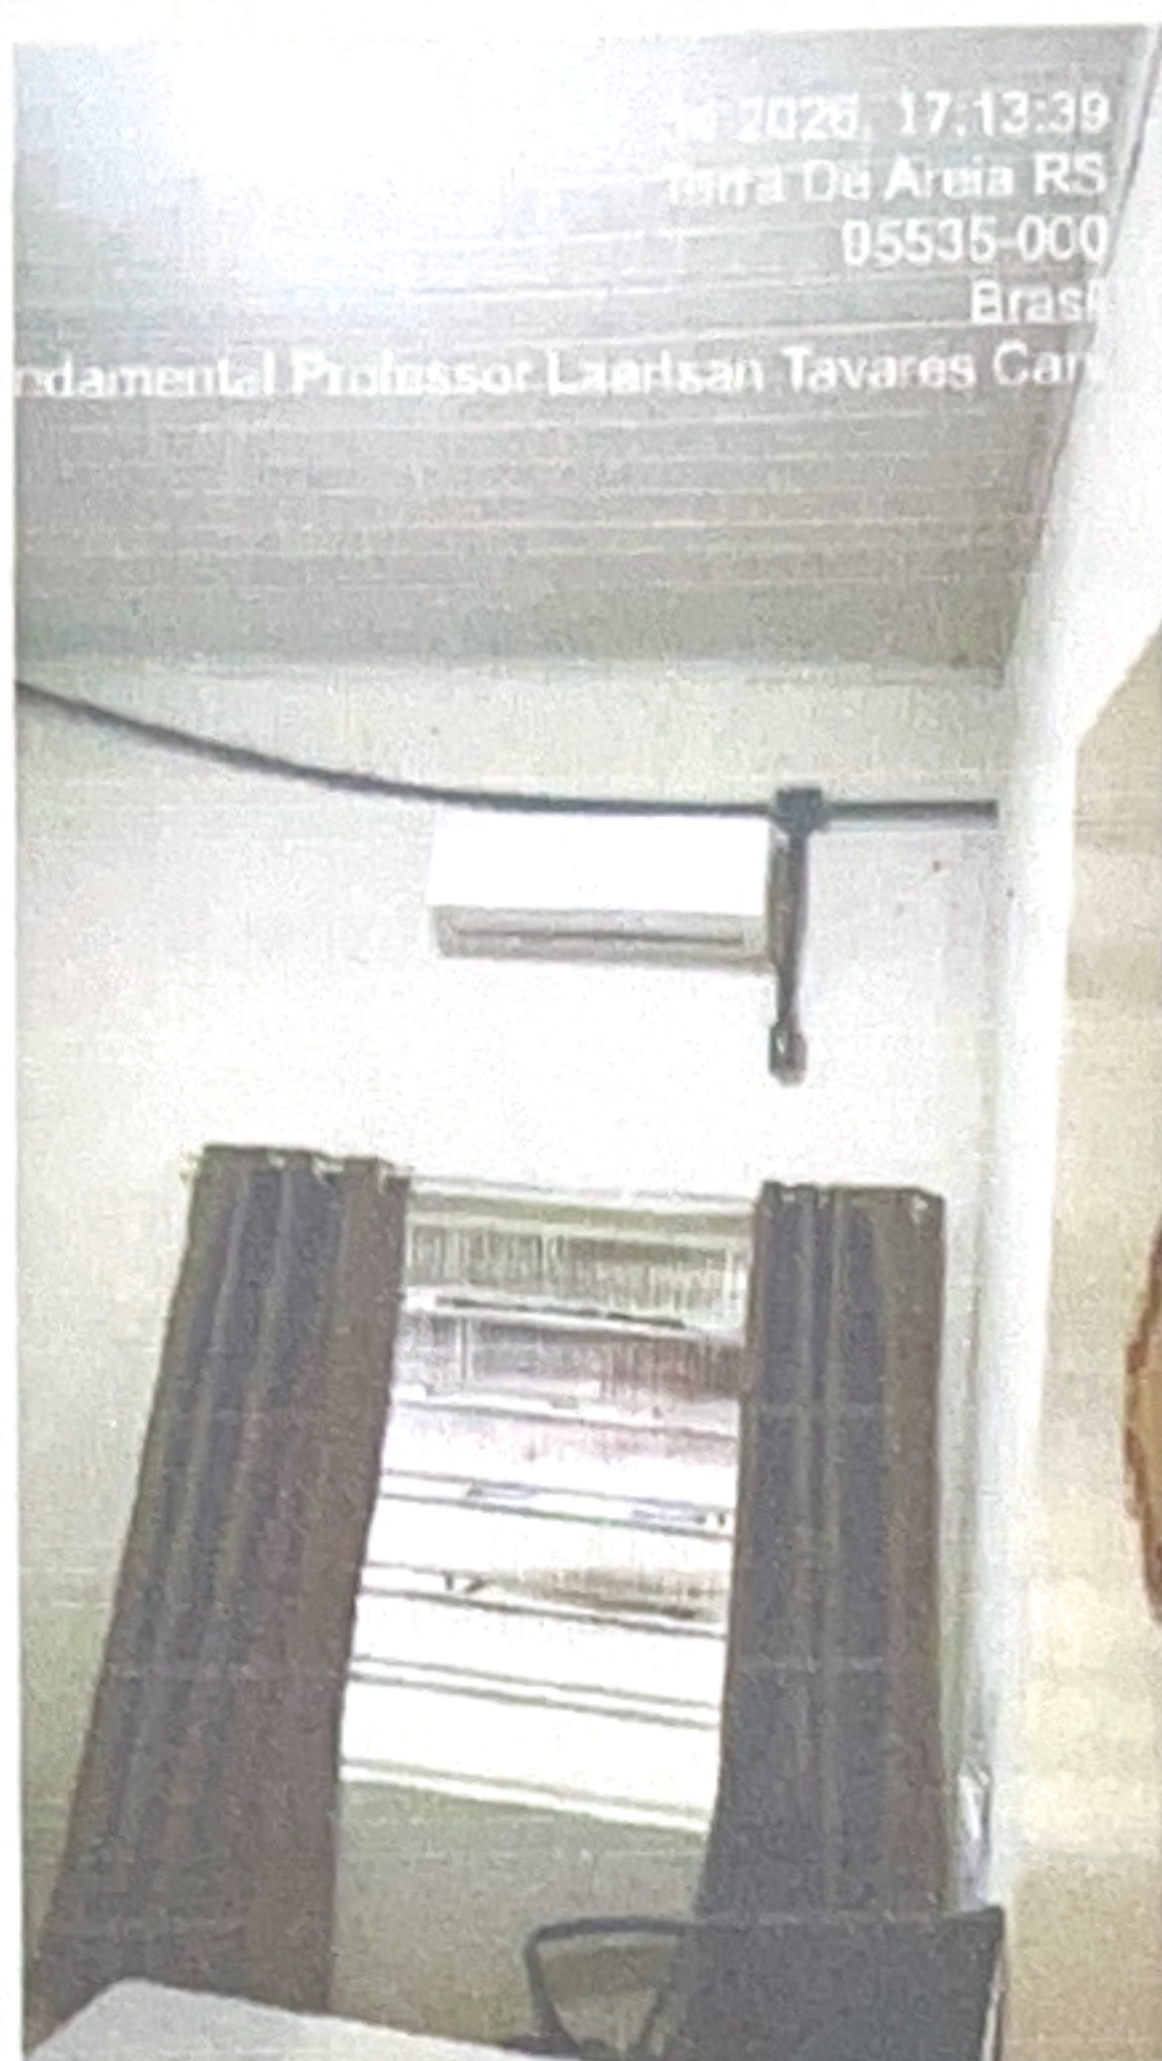
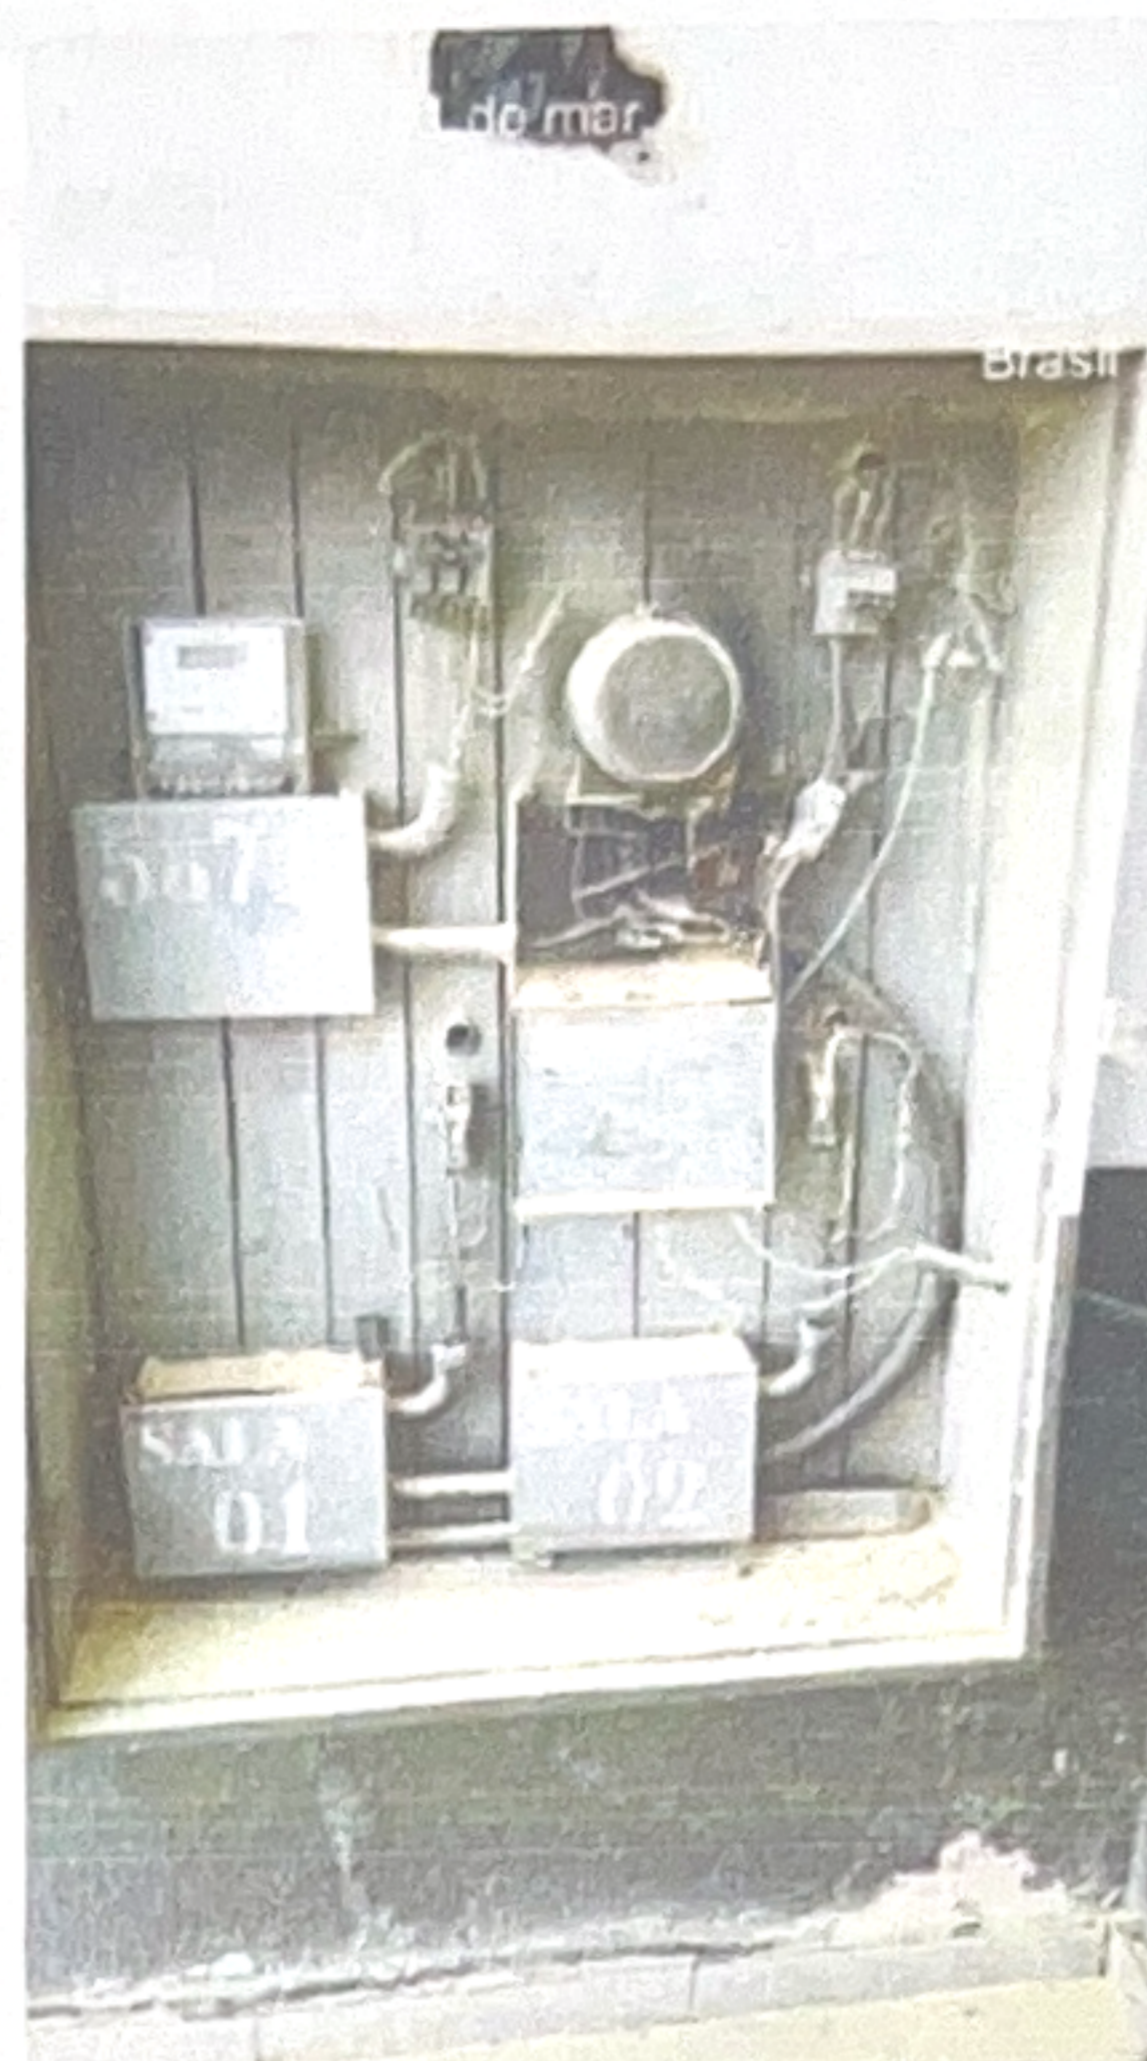
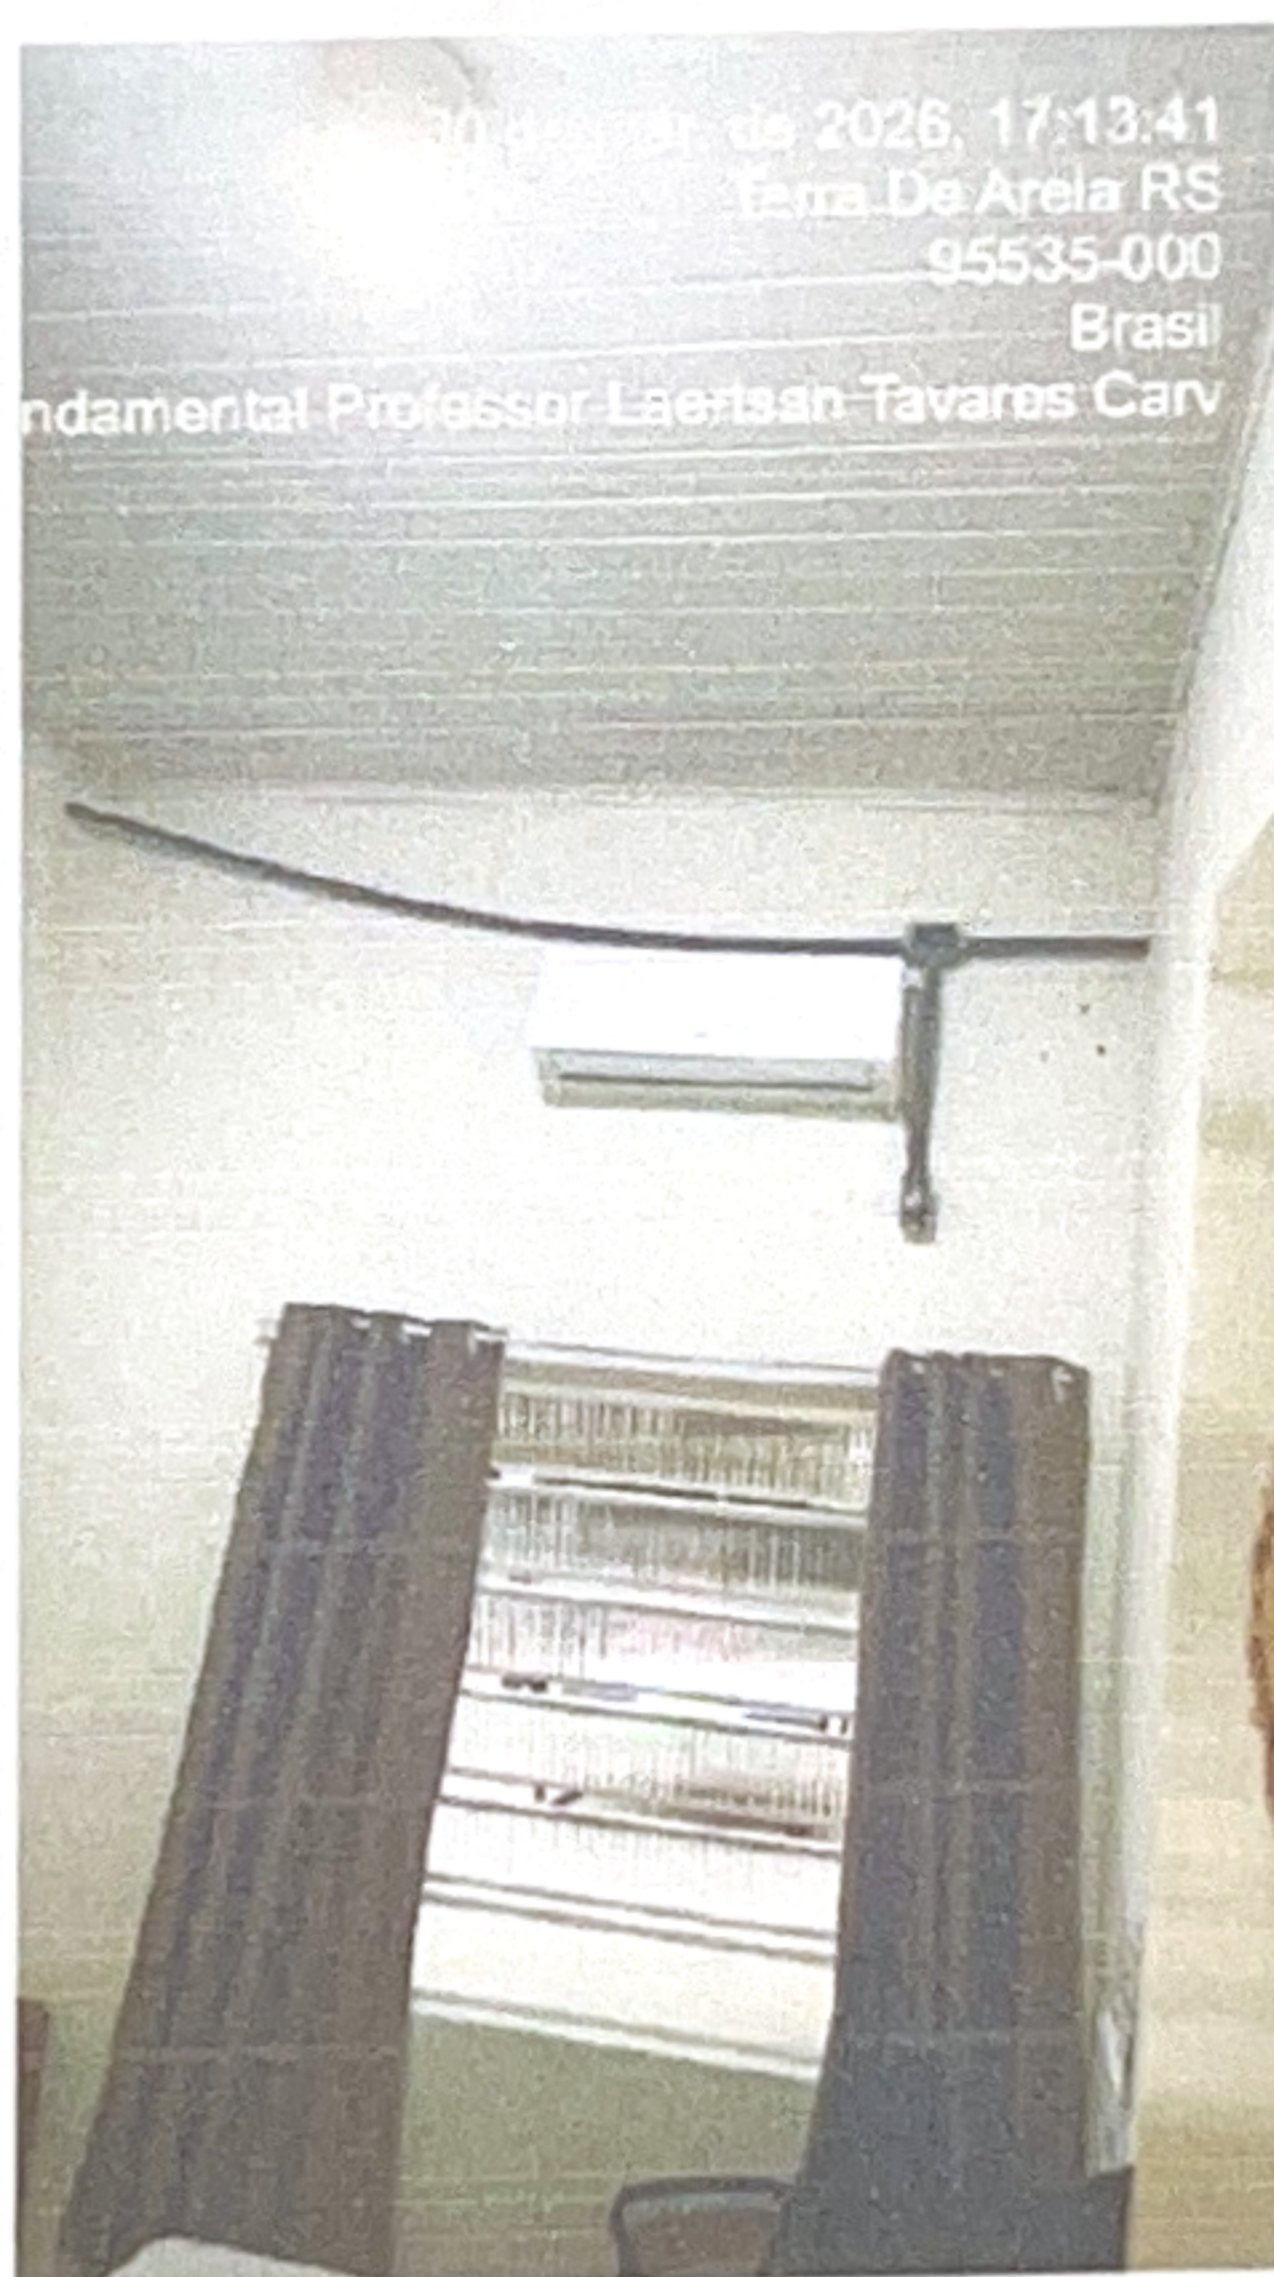
Foi constatado que o sistema de medição de energia elétrica entrou em curto-circuito.

O acréscimo de carga elétrica não foi acompanhado pela devida adequação da infraestrutura elétrica existente, resultando em sobrecarga no sistema.

Essa sobrecarga ocasionou aquecimento excessivo dos condutores e componentes do sistema de medição, levando à falha e curto-circuito do equipamento.

Conclui-se que a causa do problema foi a sobrecarga elétrica decorrente do aumento de demanda, sem o devido redimensionamento da entrada de energia e dos dispositivos de proteção.

- Realizar o redimensionamento da entrada de energia da unidade;
- Adequar a capacidade dos disjuntores e proteções;
- Revisar toda a instalação elétrica conforme normas técnicas (NBR 5410);
- Executar balanceamento de cargas;
- Avaliar junto à concessionária a necessidade de aumento de demanda contratada;
- Realizar manutenção preventiva periódica.
