SECRETARIA ESTADUAL DA SAÚDE DO RIO GRANDE DO SUL  
18ª COORDENADORIA REGIONAL DA SAÚDE  
VIGILÂNCIA AMBIENTAL EM SAÚDE  
VIGILÂNCIA DA QUALIDADE DA ÁGUA PARA CONSUMO HUMANO

**Ofício nº 32/2026**

## **RELATÓRIO DE INSPEÇÃO SANITÁRIA**

### 3.1 SAC Associação Hídrica de Espigão

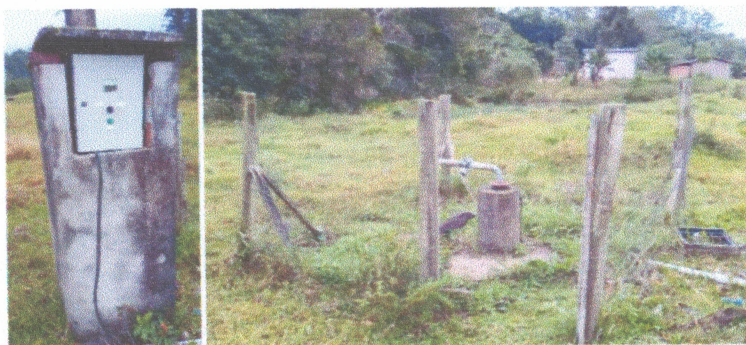
A SAC Espigão é responsável pelo abastecimento de 130 residências e está localizada dentro de uma propriedade particular. Na inspeção *in loco* observou-se a ausência de placa de identificação, a estrutura precária do cercamento e excesso de matagal na parte interna do cercamento (Figura 1).

**Figura 1** - Condições sanitárias da SAC Espigão.

Além disso, a estrutura que contém o painel elétrico de acionamento da bomba de captação da água bruta está com problemas estruturais e suscetível ao contato direto de chuvas.

- Manutenção da estrutura do cercamento e inserção de placa de identificação conforme ABNT NBR 12.212 e 12.244;
- Inserção de torneira de monitoramento da água bruta no poço subterrâneo;
- Remoção e destinação adequada dos resíduos sólidos na parte interna e externa do cercamento conforme Lei n. 12.305/2010;
- Manutenção da estrutura de alvenaria que abriga o painel elétrico de acionamento da bomba de captação e inserção de porta de proteção para evitar o contato com a chuva;
- Remoção do excesso de matagal na parte interna do cercamento;
- Troca das conexões e tubulação de saída do poço com a finalidade de cessar os vazamentos de água;
- Remoção da pedra amarrada e redimensionamento da parte hidráulica conforme ABNT NBR 12.212 e 12.244;
- Inserção de cercamento e placa de identificação no reservatório de água bem como torneira de monitoramento da água na saída do tratamento;

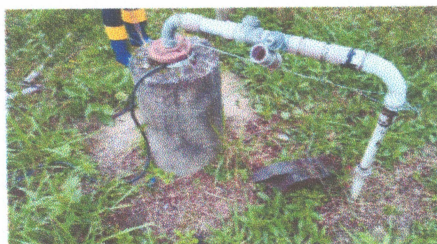
O poço subterrâneo apresenta laje de proteção sanitária e observa-se que a estrutura da tubulação é precária (Figura 2). Não há torneira para o monitoramento da água bruta.

**Figura 2** - Condições sanitárias do poço subterrâneo da SAC Espigão.

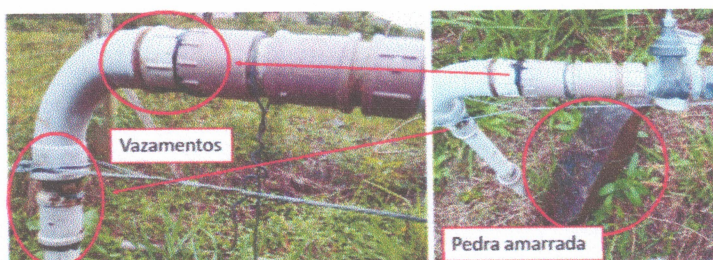
A Figura 3 apresenta pontos de vazamentos de água e uma pedra amarrada utilizada como contra-peso, consequentemente há um mau dimensionamento hidráulico.

**Figura 3** - Problemas estruturais na tubulação de saída da água captada.

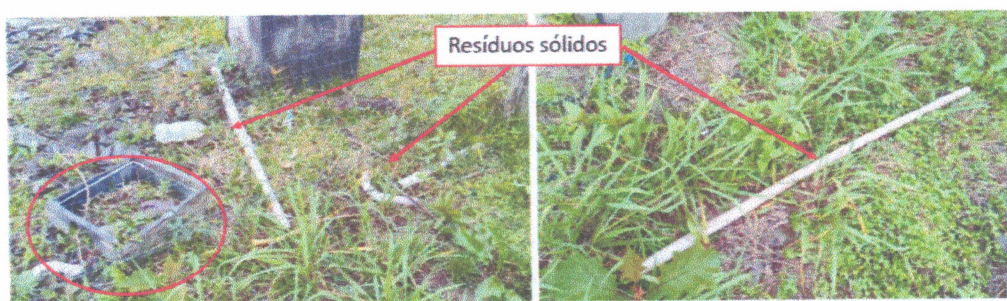
A Figura 4 apresenta a presença de resíduos sólidos na parte interna e externa do cercamento do poço subterrâneo.

**Figura 4** - Disposição inadequada de resíduos sólidos na parte interna e externa da SAC.

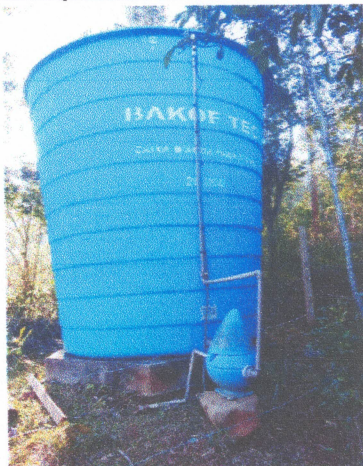
**Figura 5** - Reservatório da SAC Espigão.

A água é captada do poço subterrâneo e bombeada até o reservatório de capacidade volumétrica de 20.000 L passando pela o sistema de tratamento com cloro em pastilha (Figura 5).

Observa-se a ausência de placa de identificação e o cercamento apresenta estrutura precária. Não há torneira para o monitoramento da qualidade da água na saída do tratamento. O reservatório está sobre uma base de alvenaria e está localizado na parte mais alta da propriedade. Além disso, há a presença de matagal e pedaços de madeira na parte interna do cercamento.

- Apresentação do certificado de limpeza e desinfecção referente ao ano de 2026 conforme art. 94 parágrafo 1 do Decreto Estadual nº 23.430/74;

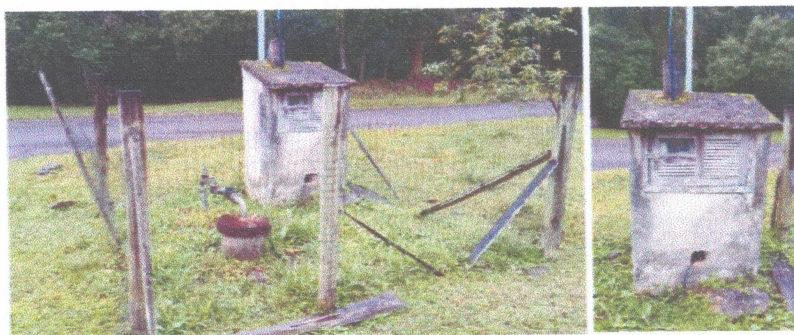
**Figura 6** - SAC Ressaco.

A SAC Ressaco é responsável pelo abastecimento de 52 residências. Na inspeção *in loco* observou-se a ausência de placa de identificação, a estrutura precária do cercamento e excesso de matagal na parte interna do cercamento (Figura 6).

- Manutenção da estrutura do cercamento e inserção de placa de identificação conforme ABNT NBR 12.212 e 12.244;
- Inserção de torneira de monitoramento da água bruta no poço subterrâneo;

- Remoção e destinação adequada dos resíduos sólidos na parte interna e externa do cercamento conforme Lei n. 12.305/2010;
- Remoção do excesso de matagal na parte interna do cercamento;

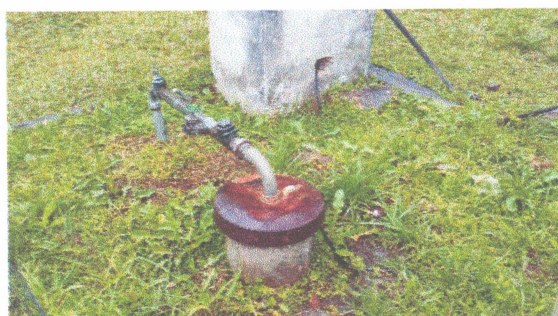
O poço subterrâneo possui laje de proteção sanitária, há vazamentos de água na tubulação de saída da água bruta e a tampa está enferrujada (Figura 7).

**Figura 7** - Poço subterrâneo da SAC Ressaco.

- Troca da tampa do poço subterrâneo que está enferrujado;
- Manutenção dos vazamentos de água na tubulação e redimensionamento da parte hidráulica conforme ABNT NBR 12.212 e 12.244;

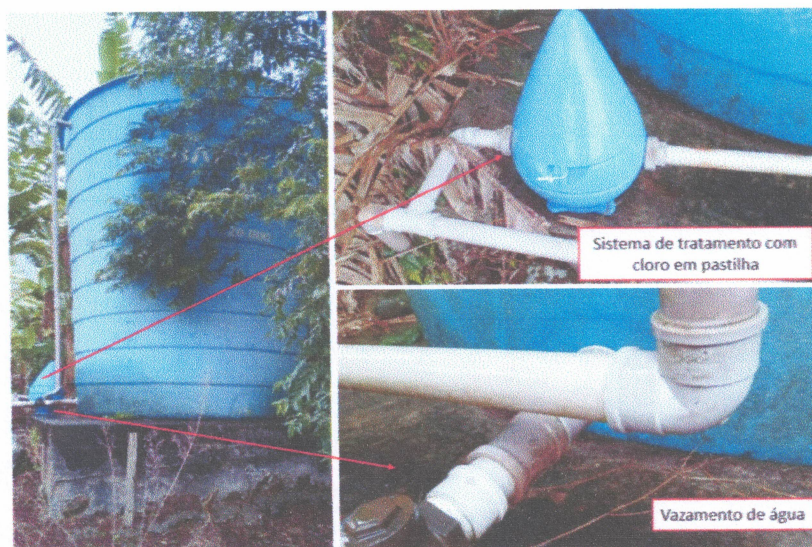
**Figura 8** - Reservatório da SAC Espigão.

A água é captada do poço subterrâneo e bombeada até o reservatório de capacidade volumétrica de 20.000 L passando pela o sistema de tratamento com cloro em pastilha (Figura 8).

Cabe salientar a ausência de placa de identificação, cercamento e torneira para o monitoramento da qualidade da água na saída do tratamento. O reservatório está sobre uma base de alvenaria e está localizado dentro de uma propriedade particular ao lado de

um bananal. Além disso, há vazamento de água nas conexões e tubulações de saída do reservatório.

- Inserção de cercamento e placa de identificação no reservatório de água bem como torneira de monitoramento da água na saída do tratamento;
- Troca e manutenção das conexões da tubulação de saída do reservatório de água;

- Apresentação do certificado de limpeza e desinfecção referente ao ano de 2026 conforme art. 94 parágrafo 1 do Decreto Estadual nº 23.430/74;

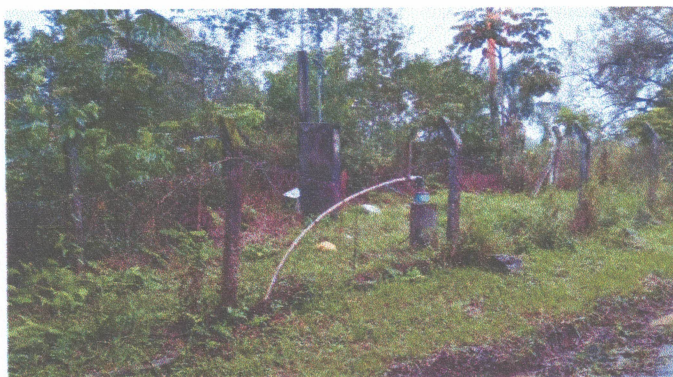
Figura 9 - SAC Linha Becker

A SAC Linha Becker é responsável pelo abastecimento de 86 residências. Conforme a Figura 9, observa-se que há cercamento com a estrutura comprometida, ausência de placa de identificação e excesso de matagal na parte interna.

- Manutenção da estrutura do cercamento e inserção de placa de identificação conforme ABNT NBR 12.212 e 12.244;
- Inserção de torneira de monitoramento da água bruta no poço subterrâneo;
- Remoção e destinação adequada dos resíduos sólidos na parte interna e externa do cercamento conforme Lei n. 12.305/2010;
- Remoção do excesso de matagal na parte interna do cercamento;
- Remoção da pedra amarrada e redimensionamento da parte hidráulica conforme ABNT NBR 12.212 e 12.244;

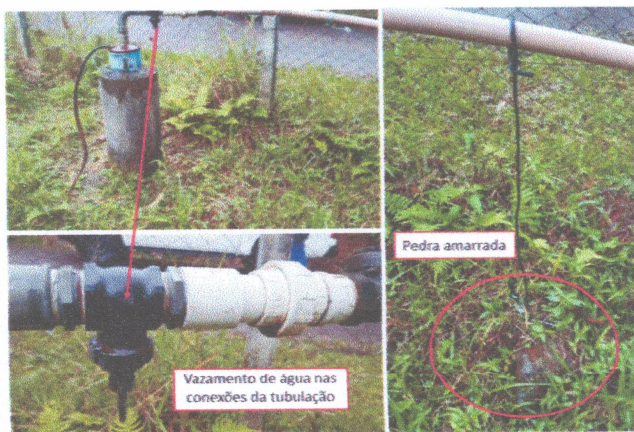
O poço subterrâneo apresenta laje de proteção sanitária e não há uma torneira para o monitoramento da água bruta (Figura 10). Há vazamentos de água nas conexões da tubulação e uma pedra amarrada é utilizada como contrapeso. Assim, conclui-se que há um mau dimensionamento das tubulações conforme vazão da bomba de captação.

Figura 10 - Condições sanitárias do poço subterrâneo.

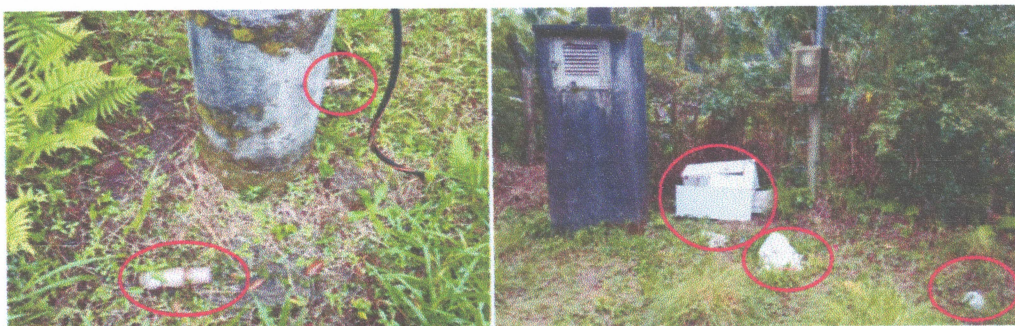
Na parte interna do cercamento, há a deposição de resíduos sólidos e lixo doméstico espalhados (Figura 11).

**Figura 12** - Disposição irregular de resíduos sólidos e lixo doméstico..

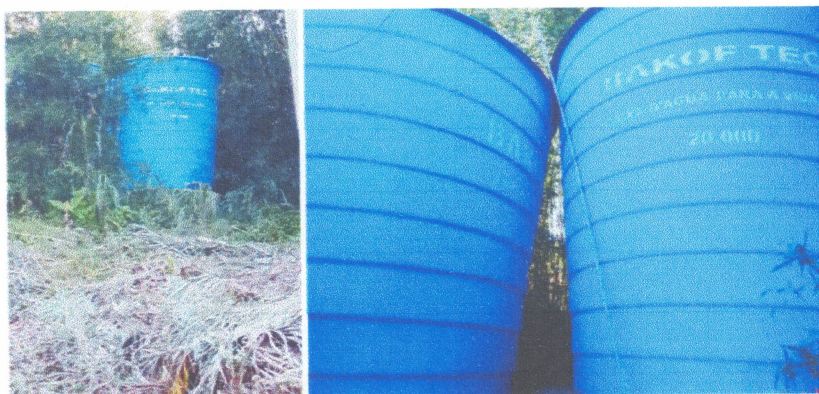
A água captada do poço subterrâneo é bombeada até os dois reservatórios de capacidade volumétrica unitária de 20.000 L, localizados na parte mais alta da propriedade particular (Figura 12).

**Figura 12** - Reservatórios da SAC da Linha Becker.

Observa-se a ausência de cercamento e placa de identificação bem como o excesso de matagal dificultando o acesso. Não há torneira para o monitoramento da água na saída do tratamento.

- Inserção de cercamento e placa de identificação no reservatório de água bem como torneira de monitoramento da água na saída do tratamento;
- Apresentação do certificado de limpeza e desinfecção referente ao ano de 2026 conforme art. 94 parágrafo 1 do Decreto Estadual nº 23.430/74;
