# LAUDO TÉCNICO DE AVALIAÇÃO ESTRUTURAL

## EMEF MARECHAL MASCARENHAS DE MORAIS

### Terra de Areia – Rio Grande do Sul

Data da vistoria: 30 de junho de 2026

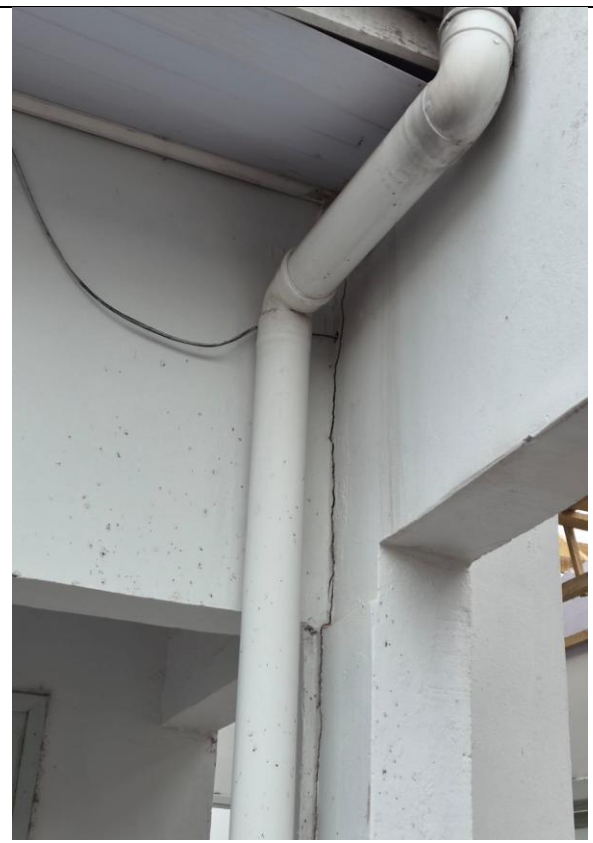
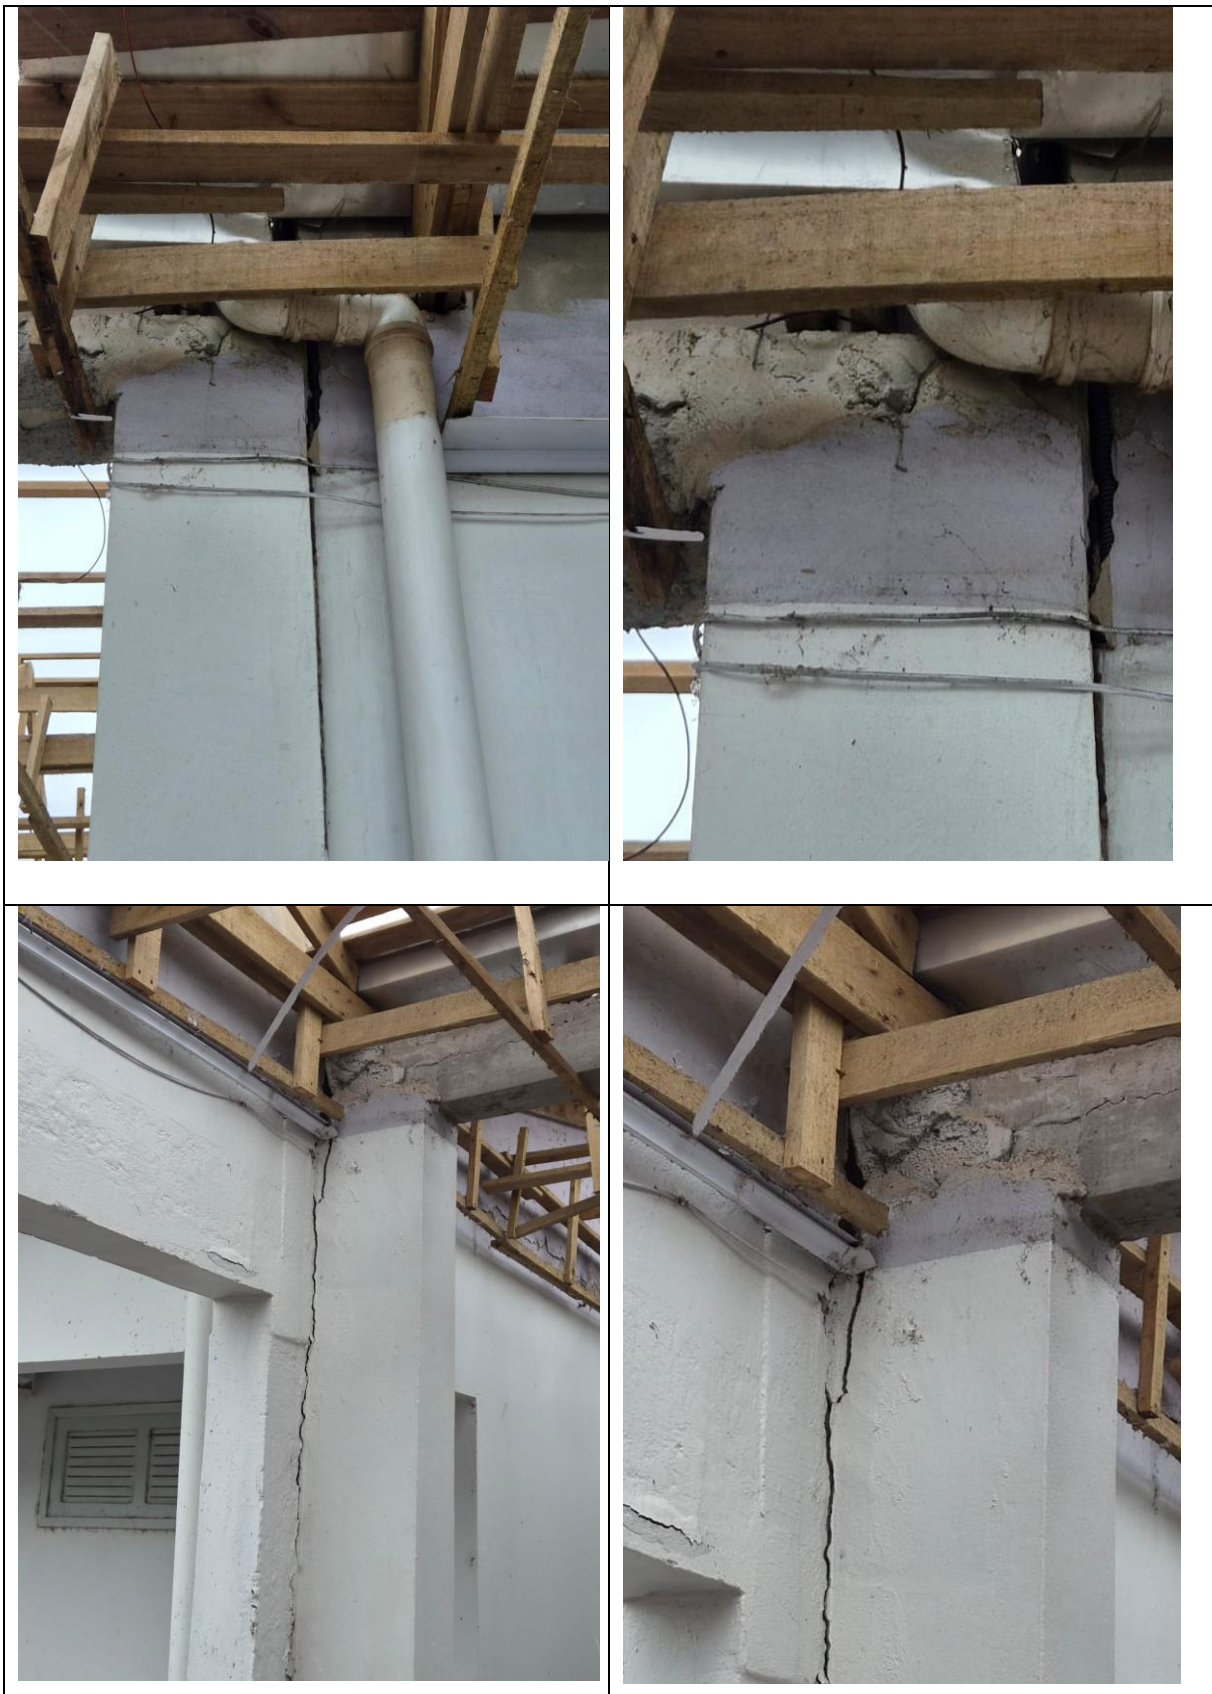
## 11.2 Fissuras e trincas estruturais

Observam-se fissuras em pilares, vigas e alvenarias, indicando movimentação diferencial dos elementos e alteração do comportamento estrutural. Nexso causal: Movimentações decorrentes de recalques diferenciais, alterações do caminho das cargas e degradação progressiva.

- recuperação estrutural dos pilares, vigas e demais elementos que apresentem segregação do concreto, armaduras expostas, corrosão, deficiência de cobrimento ou outras patologias identificadas neste laudo, mediante limpeza das armaduras, remoção do concreto deteriorado, tratamento anticorrosivo, recomposição das seções e eventual reforço estrutural, conforme projeto específico;

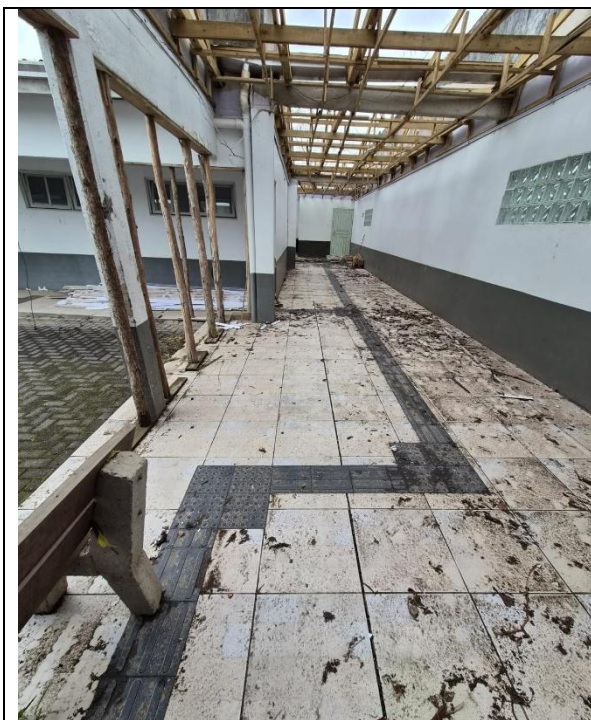
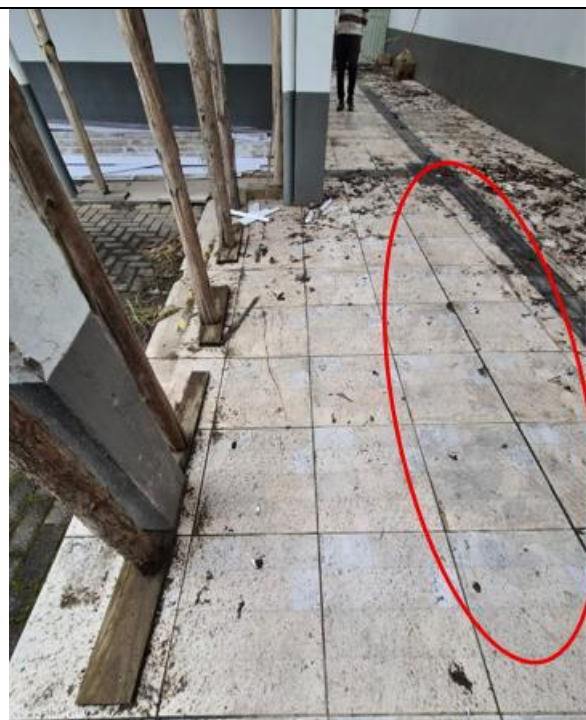
### 11.3 Recalques e perda de suporte

Foram identificadas fendas longitudinais e deslocamentos de pisos no sentido das setas, como mostrado nas fotografias. Nexo causal: Infiltração e carreamento de solo junto aos sumidouros, efeito de recalques diferenciais na camada de suporte.

- recuperação dos pisos afetados por recalques e deslocamentos, com recomposição da base de apoio sempre que necessária;
- recuperação completa da cobertura, incluindo substituição de elementos deteriorados, regularização dos encaixes, fixações e parafusos, revisão dos algerozes, calhas, rufos e sistemas de vedação, visando restabelecer a estanqueidade da edificação;
- tratamento preservativo da estrutura de madeira da cobertura, incluindo limpeza, avaliação das peças, substituição dos elementos comprometidos e aplicação de produtos de proteção quando tecnicamente recomendados;
- limpeza, recuperação e repintura dos forros de madeira e dos espelhos do telhado;

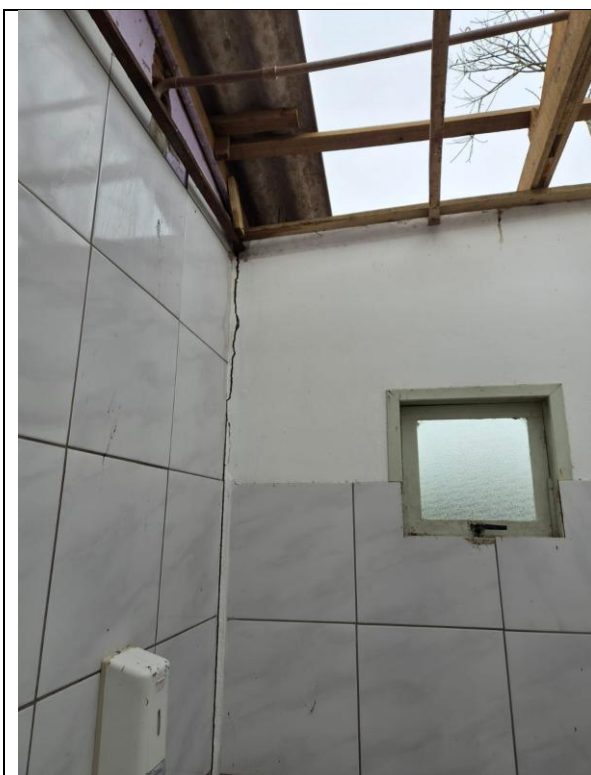
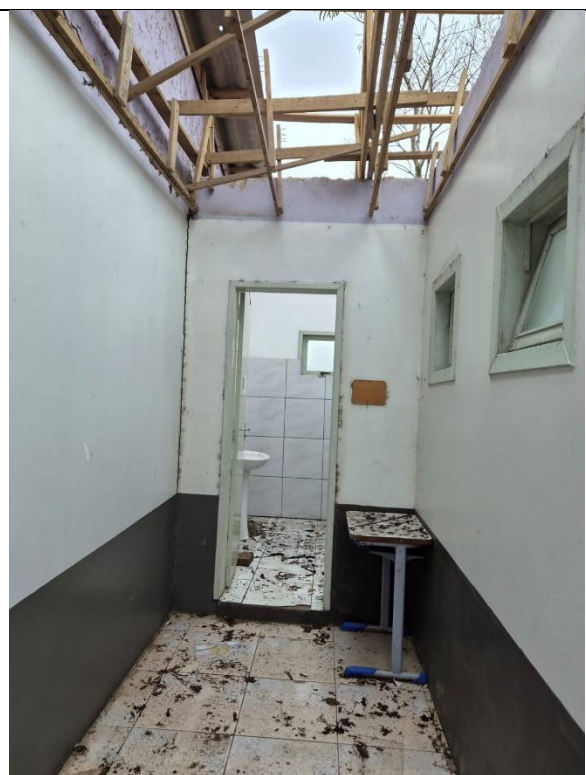
#### 11.4 Perda de estabilidade das alvenarias

As alvenarias apresentam fissuração, deslocamentos, perda de alinhamento e ampliações executadas sem adequada integração estrutural. Nexo causal: falta de engastamento e solidarização estrutural, não atendimento às normas e boas práticas da engenharia.

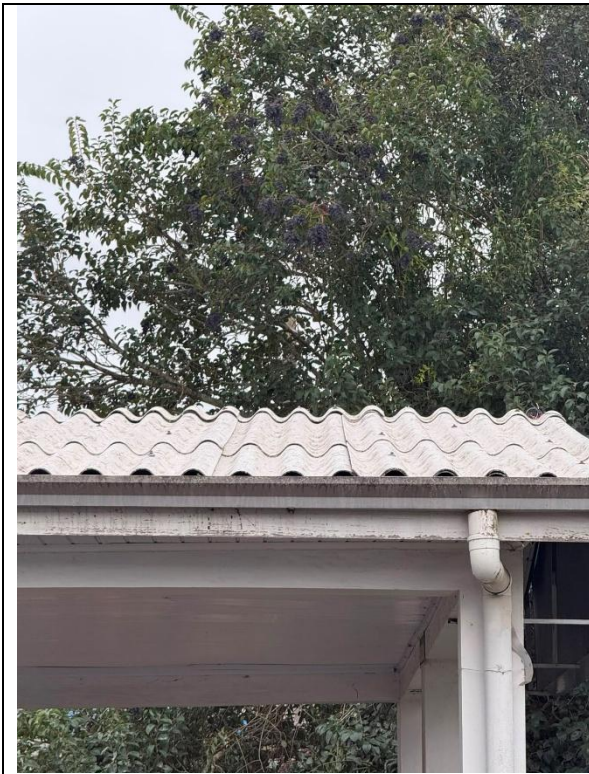
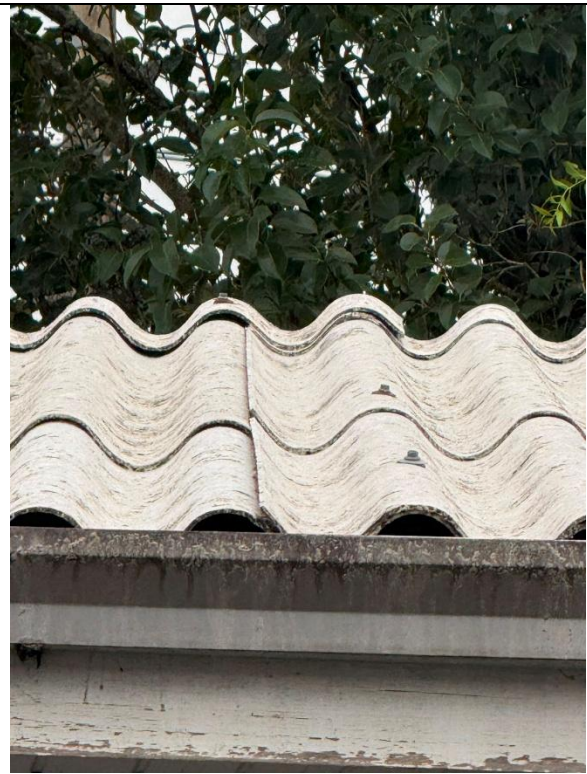
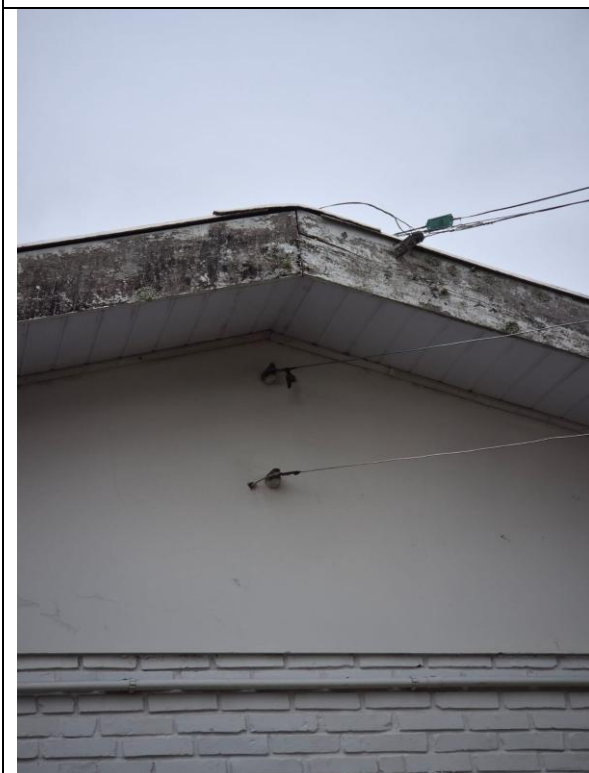
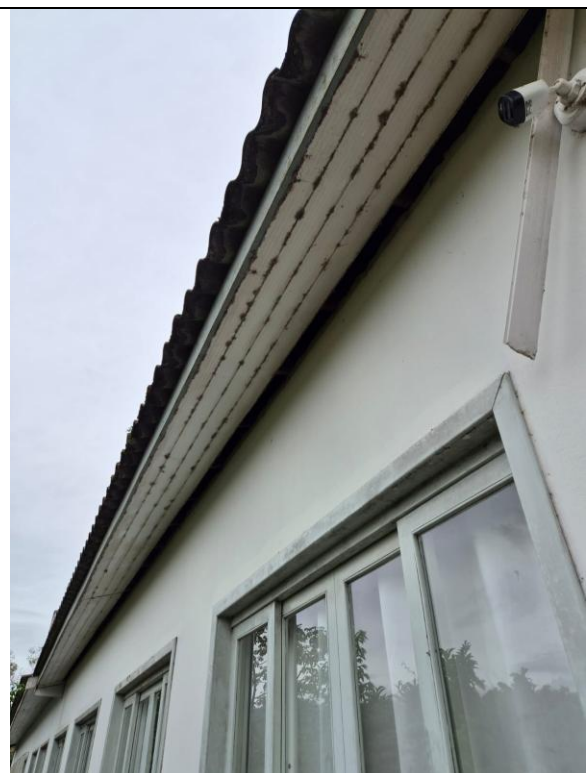
## 11.5 Cobertura e ampliações

Foram identificados telhas faltantes, infiltrações, emendas inadequadas, calhas entupidas, forros de PVC com deficiência de fixação, forros de madeira com falta de limpeza e manutenção. Nexso causal: má aplicação de processos construtivos e de manutenção.
